**TUGAS AKHIR - TL 141584**

# **ANALISA KEGAGALAN UPPER HILL *WEARING RING TYRE* PADA *ROTARY KILN* UNIT 2 PADA PT.SEMEN INDONESIA**

JURUSAN TEKNIK MATERIAL DAN METALURGI  
Fakultas Teknologi Industri  
Institut Teknologi Sepuluh Nopember  
Surabaya  
2016

# **FAILURE ANALYSIS OF UPPER HILL WEARING RING TYRE IN ROTARY KILN UNIT 2 AT PT.SEMEN INDONESIA**

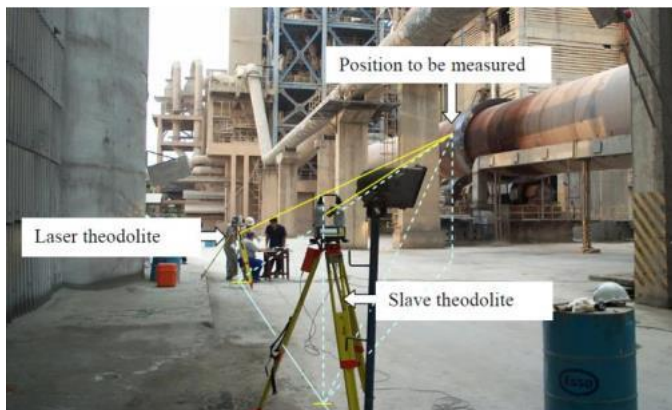
**Gambar 2.5** Metode FLSmidth dalam menentukan kiln axis

dari inspeksi pemeliharaan yang dilakukan di perusahaan. Inspeksi pemeliharaan mengevaluasi konsekuensi dari geometri sumbu *kiln* yang dihasilkan dari kondisi kiln, pengetahuan rinci tentang kekakuan kiln dan kekuatan komponen *support roll* dalam kondisi terkini saat dilakukan pemeriksaan. Oleh karena itu kondisi mekanis kiln harus diteliti. Selain itu, pengukuran geometri poros kiln sendiri harus secara alami diambil di bawah kondisi yang paling realistis, yaitu pada saat kiln beroperasi. (Moeller,2007)

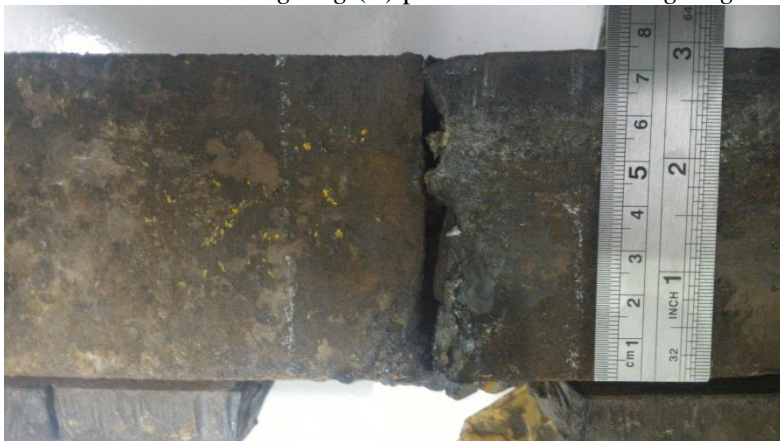
Gambar 3.5 *Wearing ring* yang mengalami kegagalan

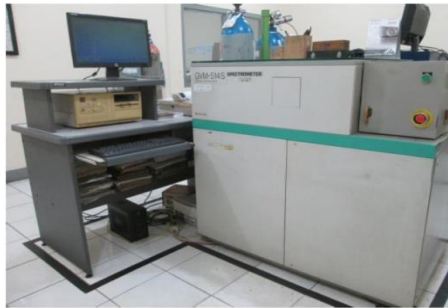
**Gambar 3.7** Mesin uji komposisi

Pengujian komposisi kimia adalah untuk mengetahui komposisi kimia yang terdapat pada komponen yang mengalami kegagalan. Pada identifikasi komposisi kimia menggunakan alat OES (*Optical Emission Spectroscopy*) untuk mengetahui komposisi kimia yang ada pada Spesimen wearing ring.

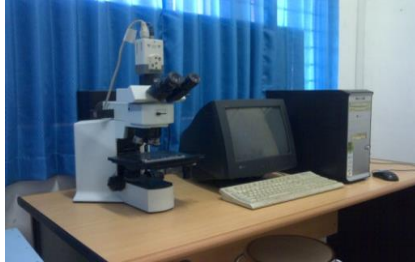
**Gambar 3. 9** Mikroskop optik *Olympus BX51M-RF*

- Tahap pengamatan dilakukan untuk mengamati struktur mikro spesimen dengan mikroskop optik dengan beberapa kali perbesaran.
